**Таблица несоответствия фактического состояния
элементов фасадов проектной документации**

Элемент №	Проект	Результаты сканирования (обмерные материалы)	Фотофиксация	Примечания
А - Фасад Восточный - по Пречистенской набережной				
1

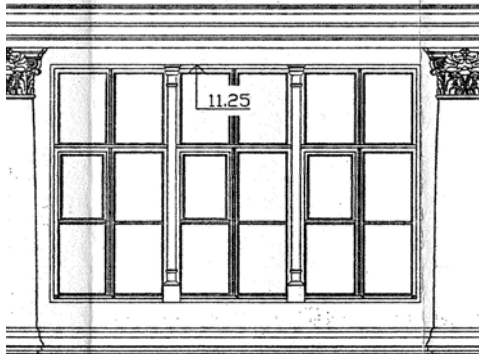
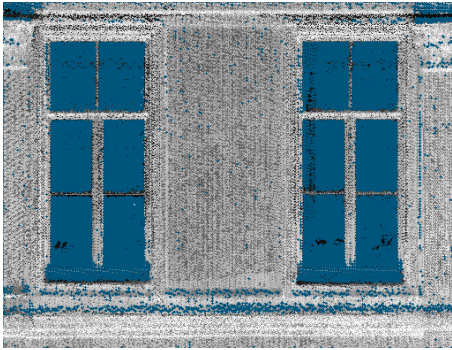
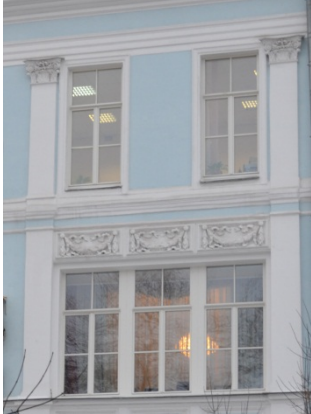
<p>Несоответствие конструкции и площади оконных проемов третьего этажа</p>
2

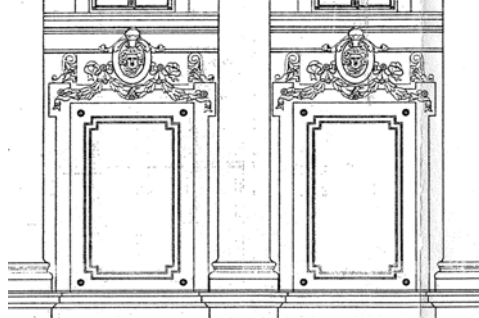
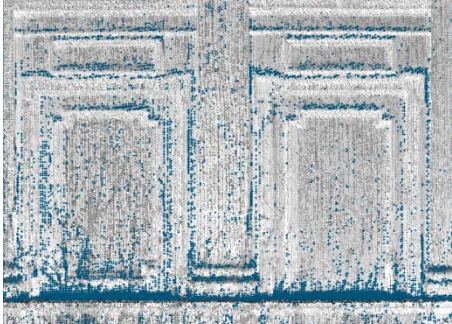
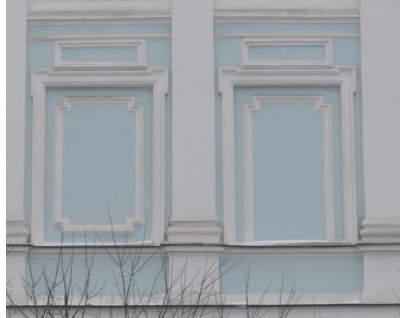
<p>Отсутствие лепнины над фальш-окнами второго этажа в 4-х местах</p>
